Udmåling og tilstandsrapport for generatoranlæg til Huul Mølle foretaget af Knud V. Jensen.  
Fredag 23. jan. 09

Ny Kladde til prisoverslag.  
Generator m/remstrammer, fordelingstavle og regulator  
Huul Mølle, Vokslev.

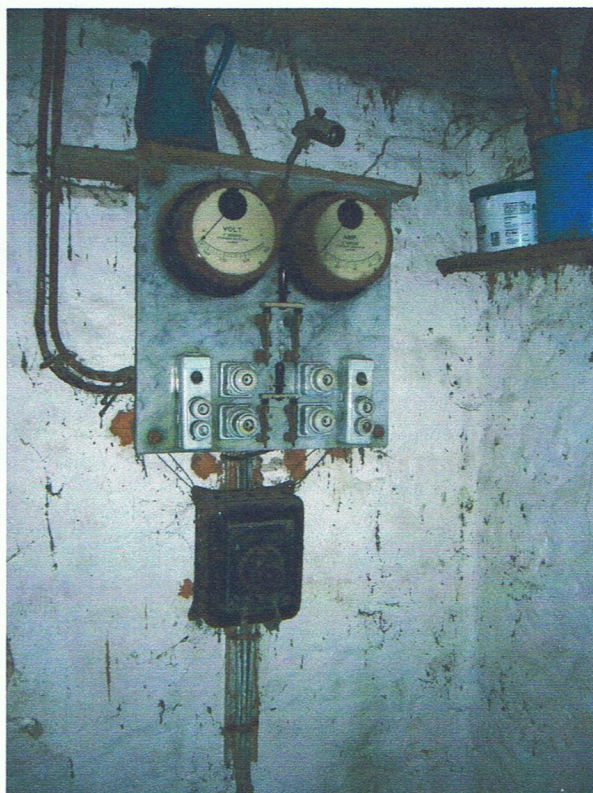
**Fordelingstavlen** ses her til højre før nedtagning.

Tavlen var forbundet med to ledninger gennem den nederste knivafbryder og to forsikringer.

De to grubbeafbrydere med sikringer var ikke forbundet, ledninger var klippet ved terminalerne.

Fatningen til tavlelys var forbundet til den ene grubbeafbryder men uden pære.

Instrumenterne var med hele glas men meget rustne.

Begge knivafbrydere går trægt og har defekte fjedre.

Fire forsikringshuse mangler sikringer og defekte sikringsholdere, sikringsholderne til grubbe-

afbryderne er også defekte. Lysfatningen skal bare renses og smøres.. Amperemeter har været forkromet men kan males, Elektrisk virker det sandsynlig, det giver fuldt udslag (50 A) med et spændingsfald på 2 volt. Voltmeteret er lige så rusten og er defekt, det reagerer slet ikke på spænding.

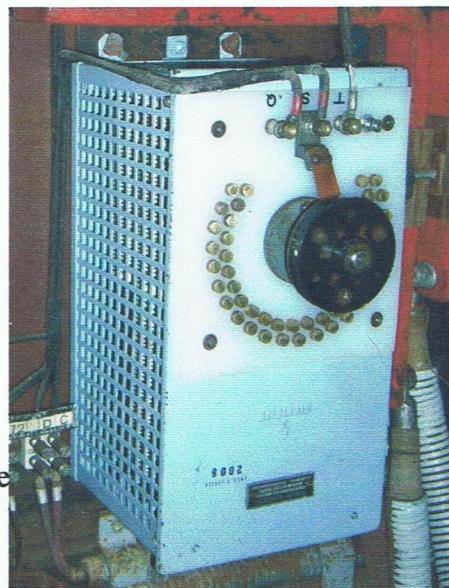
Jeg har før viklet en regulator til en DC generator med mange udtag. Foruden materiale går der nemt 2 – 3 arbejdsdage men vil være besværet værd hvis alt det andet kan komme til værdighed og bruges igen. Her til højre ses en omviklede regulator som også fik ny kontaktplade, denne regulator har tilledninger til tre punkter og forbundet anderledes.

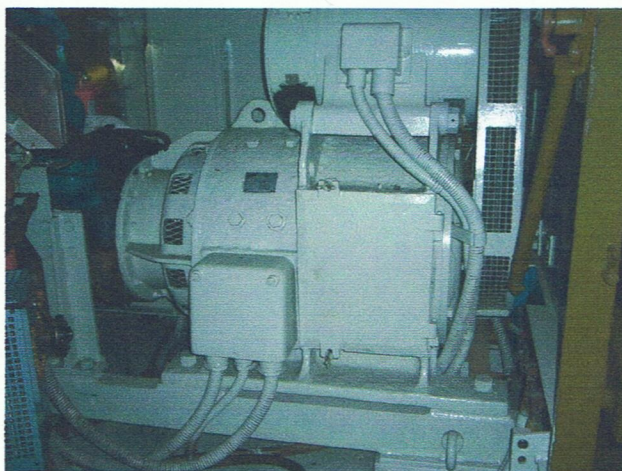
Denne generator havde stået ude i en skov i ca. 50 år, jeg har rensset og malet den, uden at den blev spartlet, den var ikke ude af kabinettet Den er køreklar og kan lave strøm, den bliver trukket af en 8 cyl. Benzin motor. Det er denne generator som fik ny regulator. Den kan beses efter aftale.

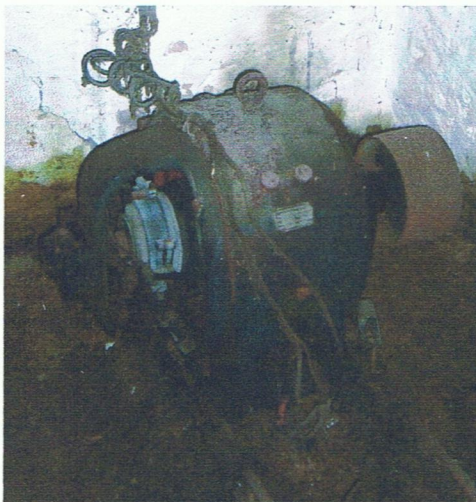
Her ses generatoren før vi afmonterer.

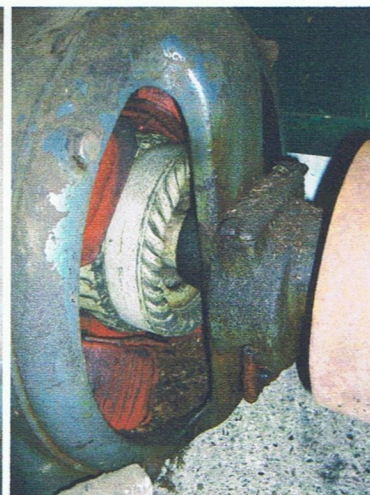
Der var fyldt hel op med snavs.

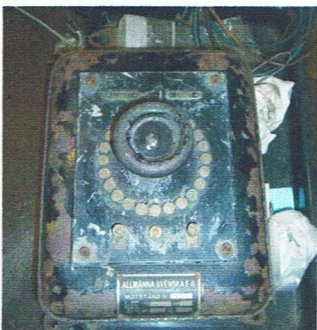
Regulatoren er defekt, der er ingen gennemgang i modstanden. Jeg har udmålt regulatoren, terminal for terminal og fundet at den er afbrudt mellem punkt 13 og 14, udmålingen viser at den sandsynligvis før har været "lappet" da der er samme modstand til to og flere punkter, de er simpelthen lusset over. Hvis vi gør det samme, går det ud over evnen til at vælge den rigtige spænding. Jeg har ikke haft regulator boksen åbnet for at kontrollere men har udmålt udvendig: Fra terminal L. til 1 = 0,5. til 2 = 23,4. til 3 = 15,9. til 4 = 46,4. til 5 = 45,2. til 6 = 59,3. til 7 = 72,2. til 8 = 87,4. til 9 = 86,0. til 10 = 115,8. til 11 = 115,0. til 12 = 130,4. til 13 = 129,9. til 14 = 2,8 M ohm. Og resten er afbrudt Målt fra sidste terminal = 0 til 2 = 17,7. og til 3 = 36,0. til 4 = 81,3. Til 5 = 60, 1. til 6 = 76,5. til 7 = 87,4. til 8 = 120,0. til 9 = 104,8. til 10 = 114,6. til 11 = 2,2 M.

Jeg har ikke åbnet regulatoren som er meget kompakt udført, efter målingerne er der flere terminaler som er lusset over og derfor er uegnet som regulator.  
Som minimum skal den demonteres og undersøges spole for spole og repareres eller vikles med ny modstandstråd og nye tilledninger til terminalerne. Dette arbejde er meget tidskrævende og skal udføres meget omhyggelig.

Den defekte regulator.

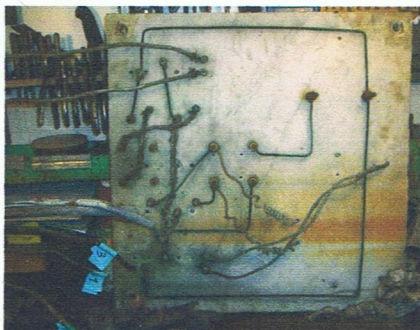
Bagsiden af fordelingstavlen.

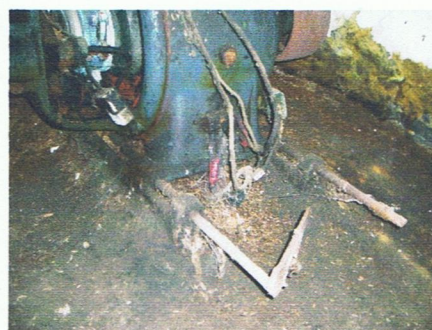
Det var primitivt kabelarbejde.

Bolteenderne skal skæres op og males inden montering. Ligeledes skal støtteboltene som holder tavlen på afstand fra muren renses og males før montering. Kabler fra generator og regulator var monteret på træliste som var defekt, dækrørene var rustne. Vi må lave nyt træliste, nye bøjler og fire nye dækrør. Der skal laves beslag til at montere regulatoren på, før hang den i ståltråd.
