Udmåling og tilstandsrapport for generatoranlæg til Huul Mølle foretaget af Knud V. Jensen.  
Fredag 23. jan. 09

Ny Kladde til prisoverslag.  
Generator m/remstrammer, fordelingstavle og regulator  
Huul Mølle, Vokslev.

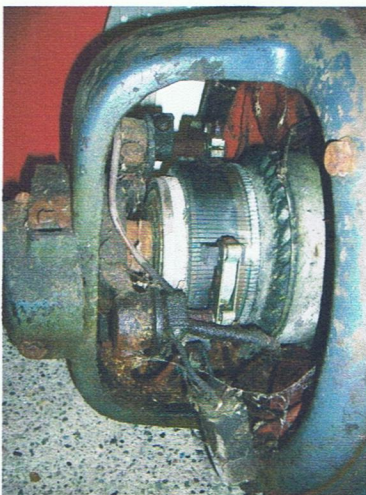
**Anker:** Med alle kul løftet viser målingen følgende Fra Kummutator til stel 6,6 M ohm. Som sandsynligvis også er fugt. Indvendig modstand i anker er meget lav 0,5 – 1,0 ohm som det også skal være. **Vendespoler:** Måling fra kulholdere gennem vendespoler og til udgangs terminaler også lav 0,5 – 1,0. **Isolering om spoler:** Isoleringen om magnetiseringsspolerne er meget mangelfuld, den er dels slidt af fremmed legemer som har været i rummet, fugt er også en stor årsag og så har der været mus eller rotter i generatoren når den har stået stille. Der har jo været lunt og dejlig når maskinen er stoppet.

**Fejlfinding:** Magnetiseringsviklingen var afbrudt, ved nøje undersøgelser mellem to spoler mangler der en forbindelse, enderne stritter og er skadet af mus eller noget fremmedlegeme har været inde og afbrudt ledningen, ved at måle fra de defekte ender til terminalerne er der forbindelse og den indre modstand virker sandsynlig i spolerne.

Her ses generatoren før vi afmonterer.

Der skal bruges nogle timer.
